1. Brister och behov

1.1. Generella brister och behov

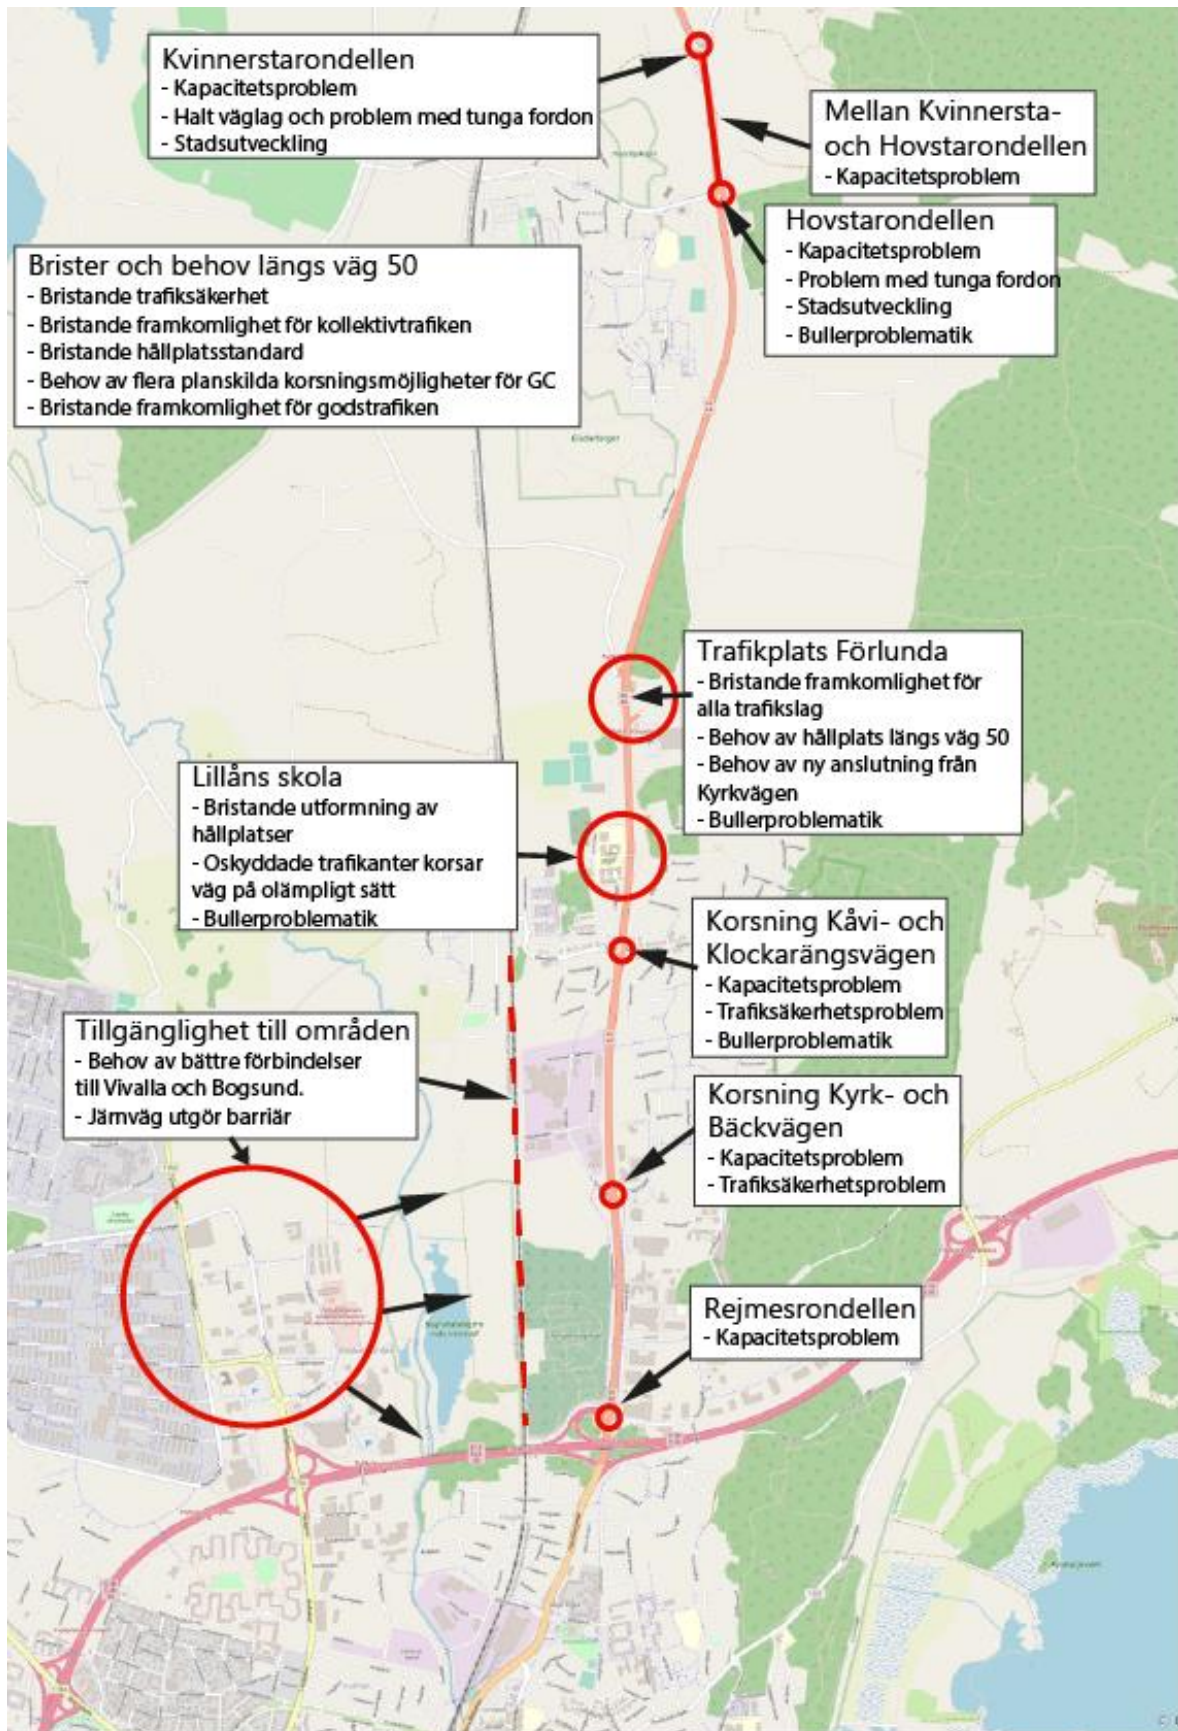
Figur 2. Övergripande beskrivning över brister och behov längs väg 50.

- Generellt dålig trafiksäkerhet i korsningspunkter. Detta verifieras bl.a. av den trafiksäkerhetsklassning som Trafikverket har genomfört för sträckan där alla trafiksäkerhetsreglerade korsningar har mindre god trafiksäkerhetsstandard.

- Hållplatserna, som används frekvent, har bristfällig standard och tillgänglighetsanpassning saknas. Flera är dåligt upplysta och det förekommer vandalism.

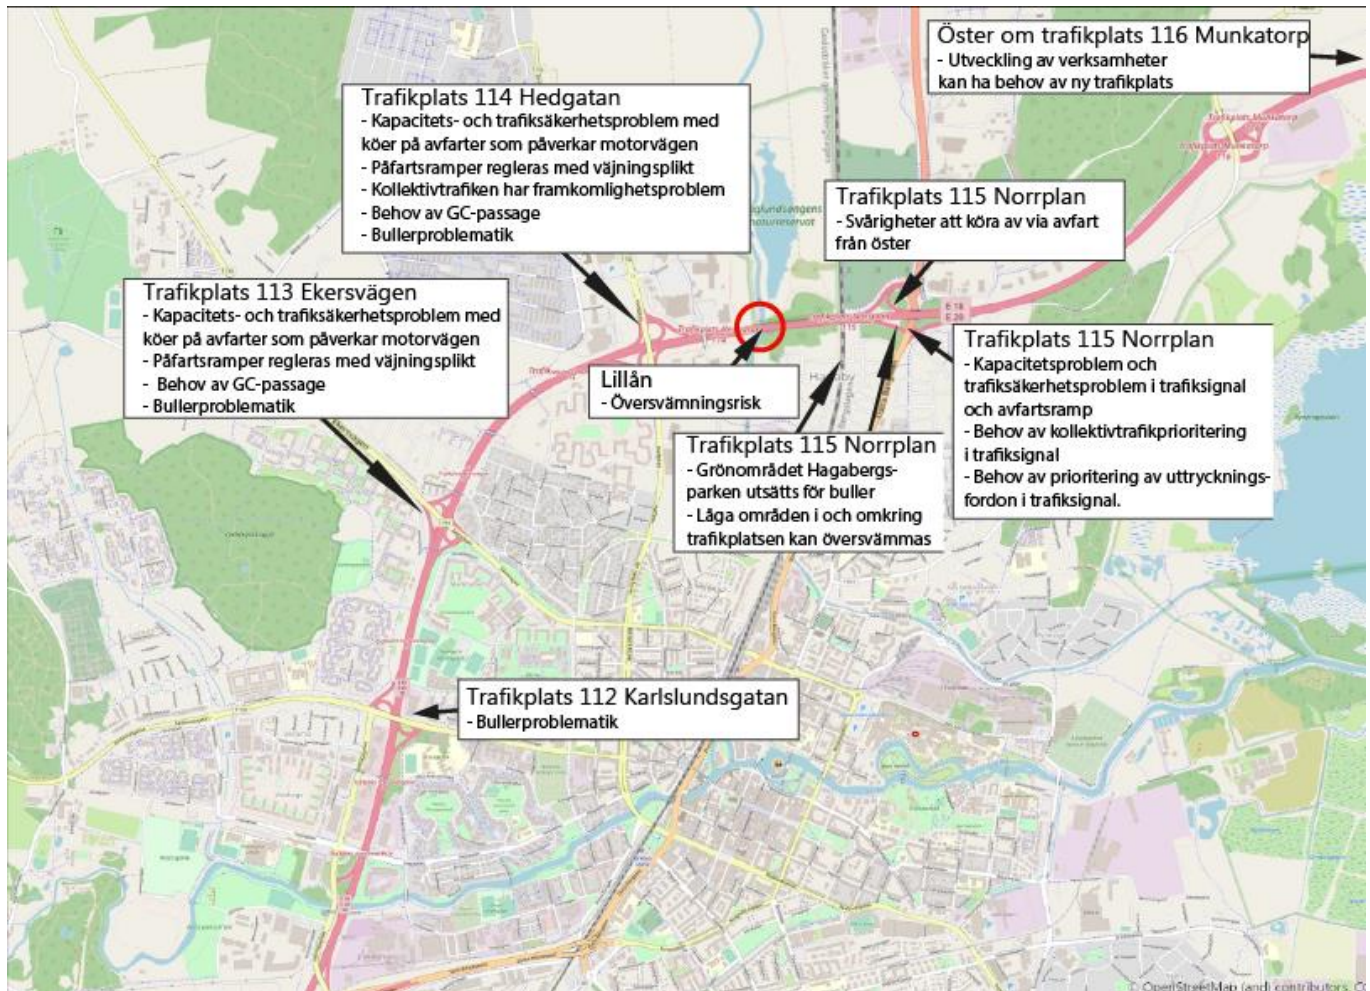
Figur 3. Övergripande beskrivning över brister och behov längs den norra motorvägssträckan.

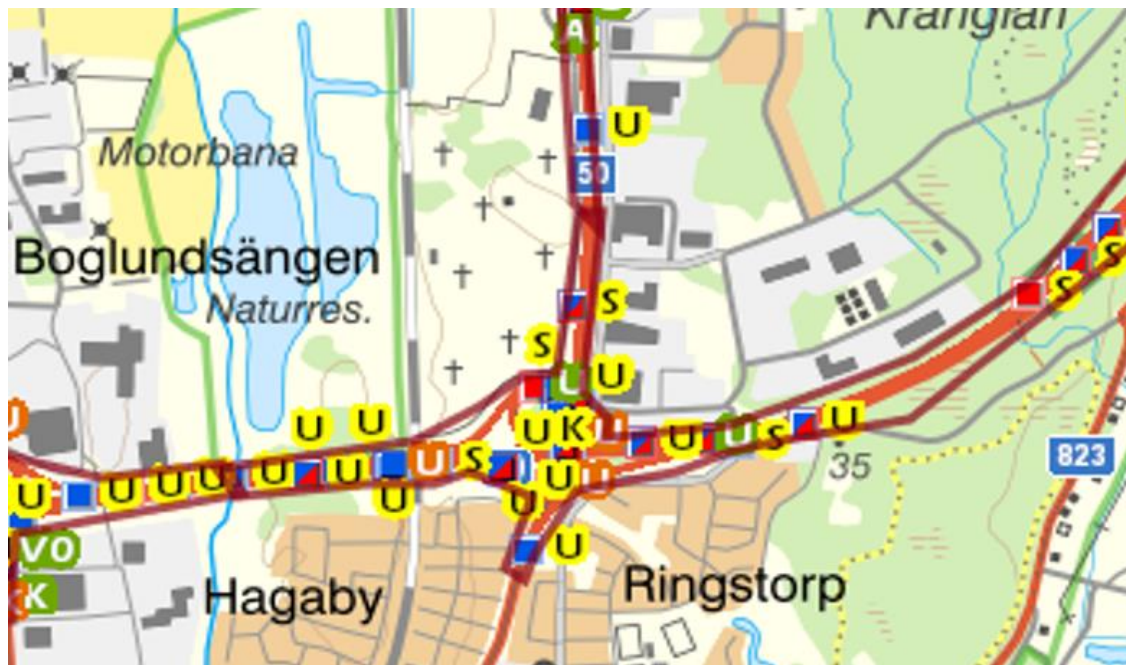
- Trafiksignalkorsningen är utpekad med mindre god standard enligt Trafikverkets klassificering. Enligt uppgift sker incidenter främst i den södra delen av trafikplatsen t.ex. när många handlat i Vivalla. I hela trafikplatsen har det skett 9 olyckor under den senaste 10-årsperioden enligt STRADA varav merparten är upphinnandeolyckor. Norrplan har cirka 5 % av alla upphinnandeolyckor i utredningsområdet.

Figur 4. Inzoomad vy över trafikplats Norrplan från karta i STRADA.

- Det förekommer problem att köra av motorvägen från öster mot väg 50. Klöverlösningen innebär att avfartsrampen har liten radie i anslutning till Rejmesrondellen.
- Räddningstjänsten ser behov av prioritering i trafiksignalen då man har problem att ansluta västerifrån.
- Behov av att prioritera kollektivtrafiken i trafiksignalen.
- Förekommer bullerstörningar i anslutning till trafikplatsen. Det finns grönområden (Hagabergsparken) som är behov av bullerskydd. Kring Norrplan överskrids bullernivåerna det långsiktiga nationella målet på 55 dBA, men inte är tillräckligt höga för att indikera åtgärd. För mera information se avsnitt **Fel! Hittar inte referensälla.**
- Området ligger lågt och det kan finnas risk för översvämning vid klimatpåverkan.

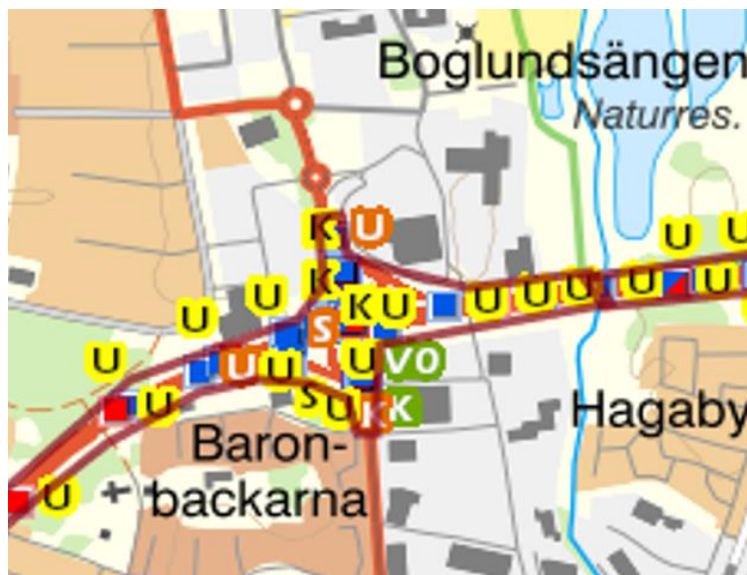
- Det kan uppstå kapacitetsproblem i trafikplatsen och köer kan sträcka sig från avfarterna ut på motorvägen.
- Trafiksäkerhetsproblem uppstår när köer sprider sig från avfarter ut på motorvägen. Enligt STRADA har det inträffat cirka 20 olyckor kring trafikplatsen under den senaste 10-årsperioden. Vissa av dessa är vid på- och avfarter och andra är på E18/E20. Flera av olyckorna är upphinnandeolyckor som beror på trängsel och problem vid på- och avfarter.

Figur 5. Inzoomad vy över trafikplats Hedgatan från karta i STRADA.

- Påfartsramper väver ihop och högra ramper i färdriktningen har väjningsplikt. Detta är en mindre bra lösning avseende sikt och påverkar fordon som behöver accelerera upp till lämplig hastighet. Kommunen har fått klagomål om på- och avfarter och det har förekommit insändare om dessa.
- Kollektivtrafiken har framkomlighetsproblem genom trafikplatsen under högtrafik.
- Det finns behov av passager för GC.
- Kring Hedgatan överskrids bullernivåerna det långsiktiga nationella målet på 55 dBA, men inte är tillräckligt höga för att indikera åtgärd. För mera information se avsnitt **Fel! Hittar inte referenskölla.**

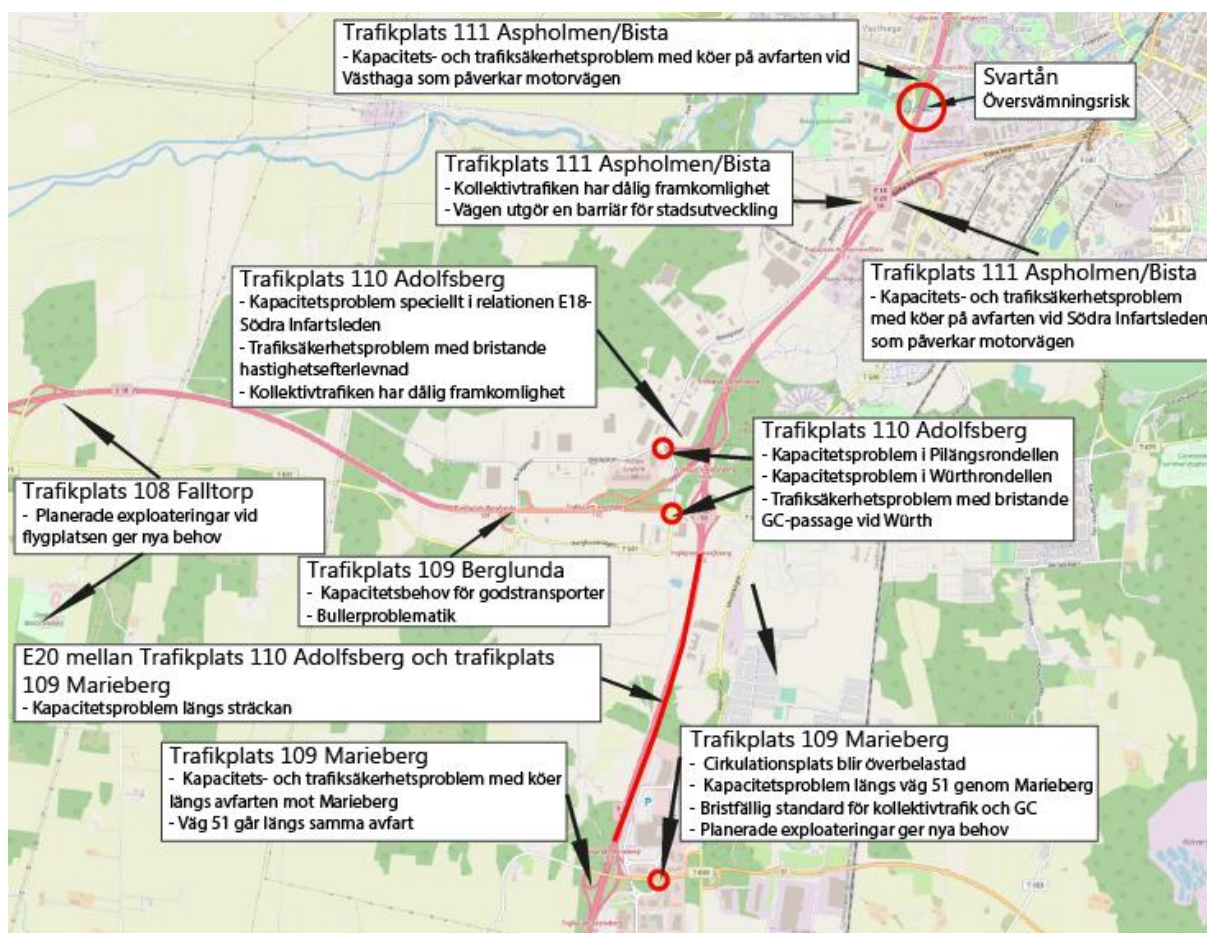
Figur 6. Övergripande beskrivning över brister och behov längs den södra motorvägssträckan och E18.

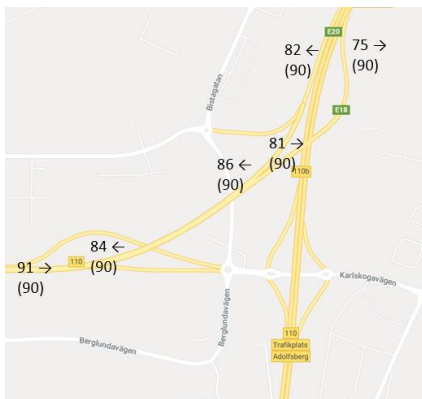
- Det finns kapacitetsproblem för flera relationer. Speciellt är trafikflödet högt från E18 in mot centrala Örebro (denna ström ansluter Södra Infartsleden via trafikplats Aspholmen/Bista). Denna trafik påverkar övrig trafik negativt.
- Trafiksäkerhetsproblem med bristande hastighetsefterlevnad in mot trafikplatsen. Enligt Trafikverkets mätningar som finns i trafikflödeskartan¹ visar att medelhastigheten överskrider längs E18 i riktning österut mot E20. Detta innebär att det finns enskilda fordon som troligen kör betydligt fortare. I STRADA finns totalt 5 olyckor registrerade för trafikplatsen (på- och avfarter) men det sker singel- och upphinnandeolyckor på sträckan i anslutning till trafikplatsen som kan vara orsakade av trafiksituationen där.

Figur 7. Medelhastigheter i km/h för personbilar in och ut ur trafikplatsen. Medelhastigheterna kommer från Trafikverkets tjänst Vägtrafikflödeskartan. Siffrorna inom parentes är högsta tillåtna hastighet.
